Kenny Damian  
Conservatie – Restauratie / Textiel & Kostuum

**CONSERVATIEDOSSIER**  
**VAADEL**  
**‘KONINKLIJKE MAATSCHAPPIJ, CAMPENHOUT’**

November 2015

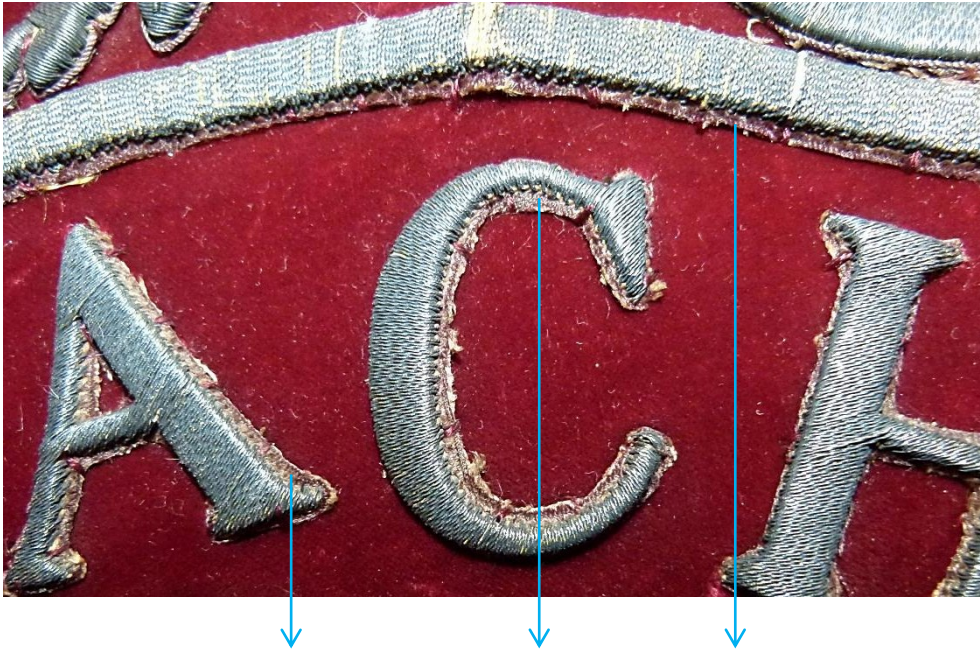
- veel oppervlaktevuil
- reeds eerder is het volledige vaandel op een nieuw fluweel geplaatst. Hierbij zijn de tekstrollen ‘Koninklijke Maatschappij’, ‘Campenhout’ en de twee handen boven de kroon vernieuwd
- losse naden ter hoogte van breed galon opnieuw vastgenaaid met witte draad
- rudimentaire herstelling die door de voering gaat

Origineel fluweel.

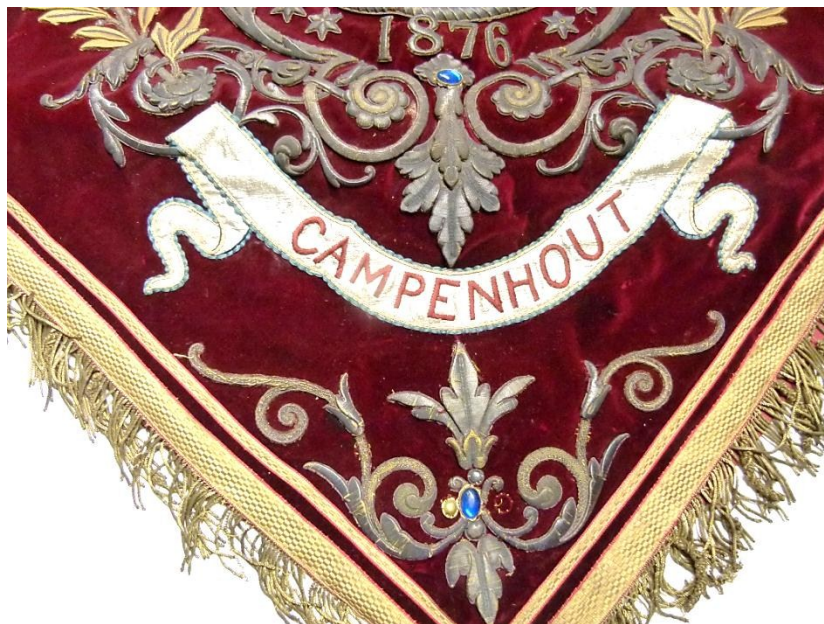
Detail: vernieuwde tekstrol ‘Campenhout’.

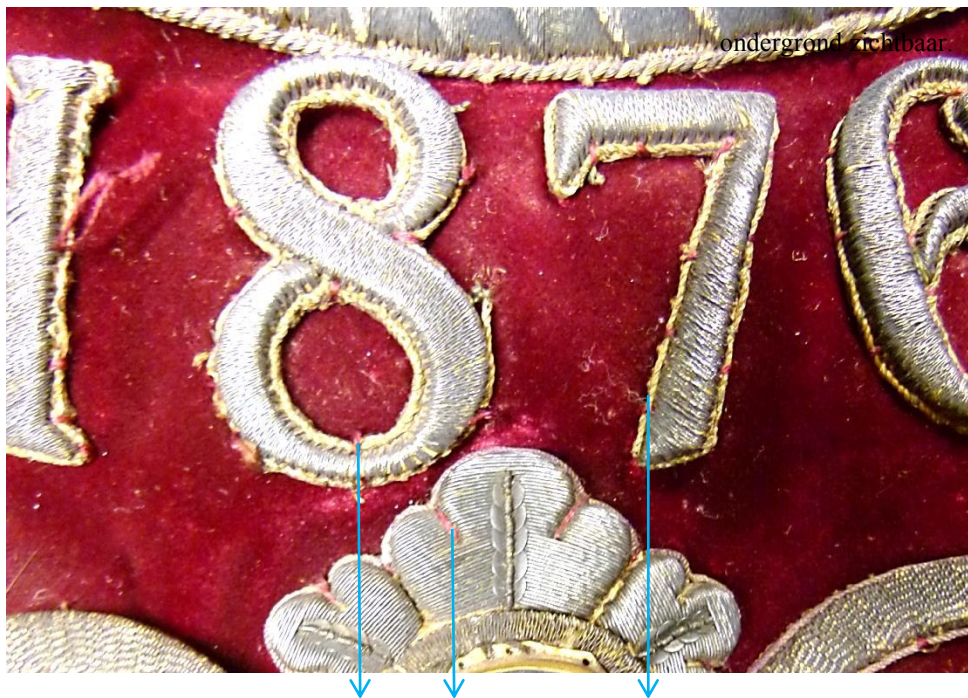
- bij de eerdere restauratie zijn de delen met grote naaisteken vastgenaaid
- de metaaldraden van het stulpborduurwerk zijn vervuild waardoor het stulpborduurwerk een mat grijze kleur heeft
- losliggende delen
- losliggende en ontbrekende siersteentjes, parels en metaalornamentjes
- de metaalornamentjes zijn vervormd
- op enkele plaatsen zijn er losliggende borduur – en metaaldraden
- losliggende en ontbrekende pailletten en cantilles

Grote naaisteek waarmee het stulpborduurwerk is vastgenaaid.

- losliggend stulpborduurwerk opnieuw vastleggen met katoendraad
- losse borduur – en metaaldraden, pailletten, cantilles, siersteentjes, parels metaalornamentjes opnieuw vastleggen met katoendraad. Waar dit niet mogelijk is met naaitechniek deze vasthechten met verlijming<sup>1</sup>
- Om een uniform geheel te bekomen is er besloten om het goudkleurig metaalornament onderaan te verplaatsen naar de bovenste punt

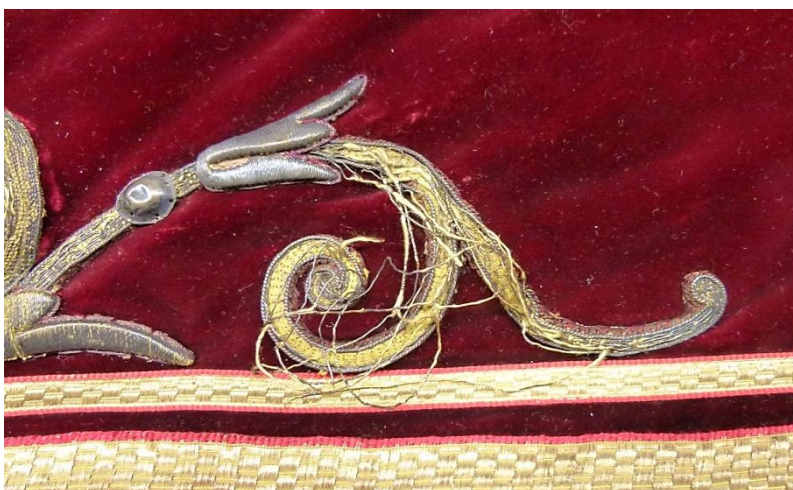
Detail: losse metaaldraden, voor behandeling.

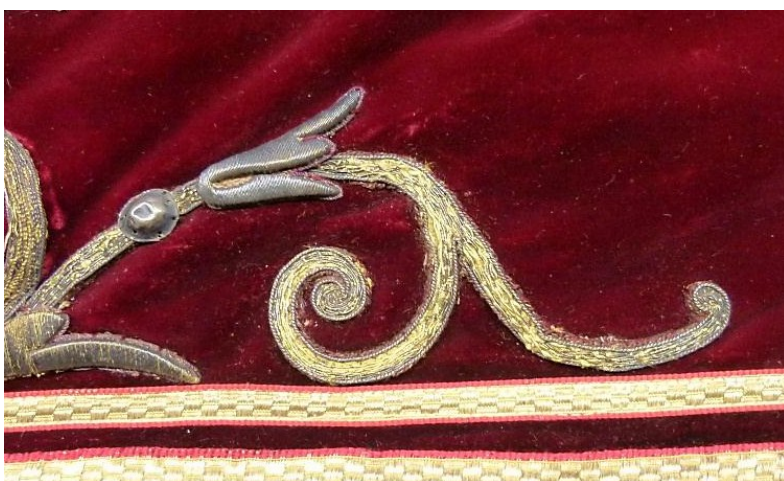
Detail: na behandeling.

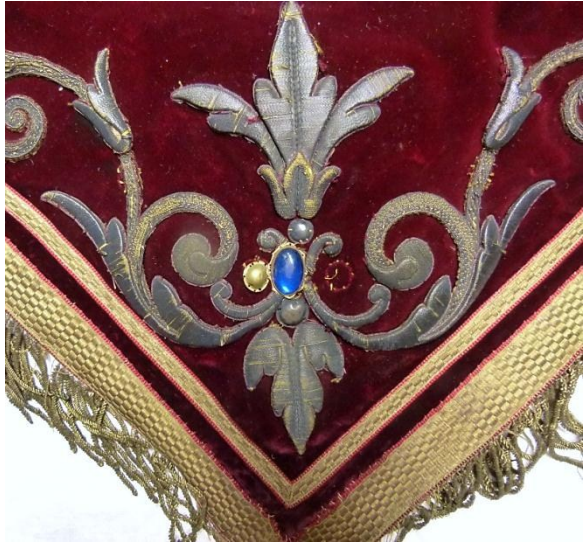
Detail: onder punt voor behandeling.

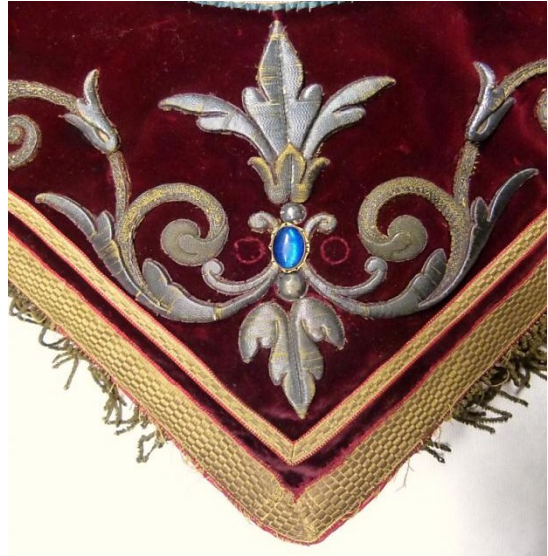
Detail: onder punt na behandeling.

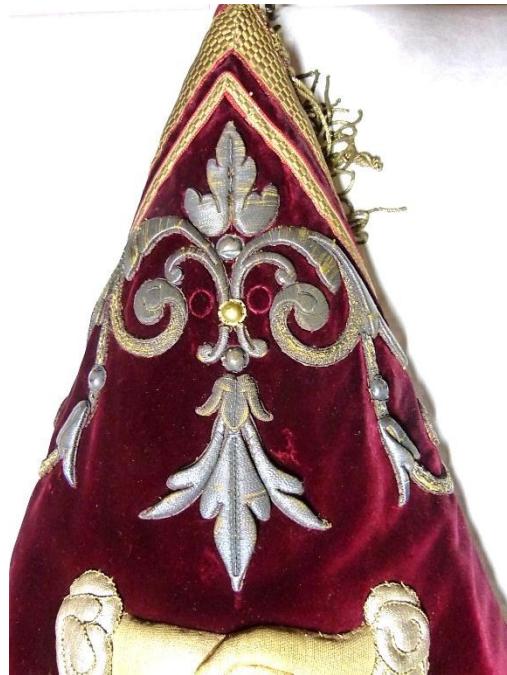
Detail: boven punt na behandeling.

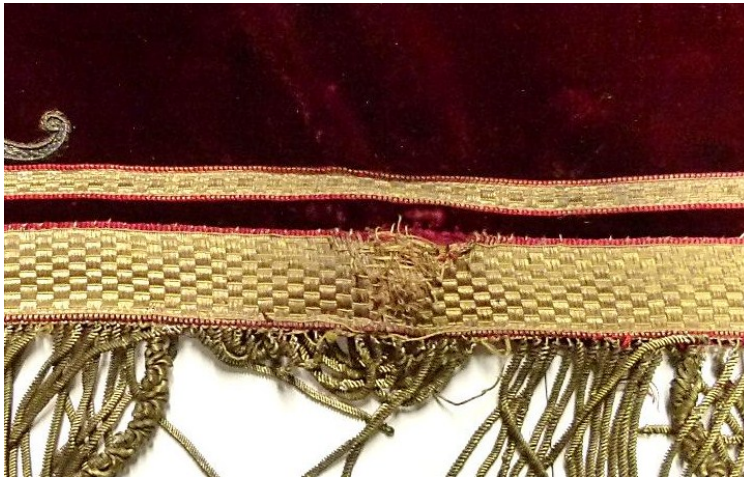
- ter hoogte van het horizontale balkje, die het vaandel in vorm moet houden, is het galon beschadigd
- op vele plaatsen zijn galon en franjes los
- de franjes zijn zwak, op verschillende plaatsen ontbreken er in het bijzonder ter hoogte van de middelste onder punt

Detail beschadigd galon: voor behandeling.

- beschadigd galon plaatselijk consolideren op katoen steunweefsel met katoendraad
- alle naailijnen controleren en indien nodig opnieuw vastnaaien met katoendraad

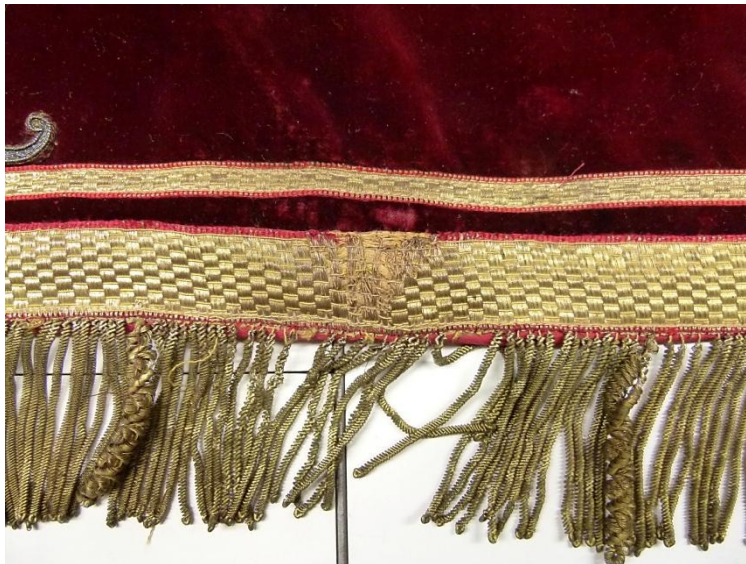
Detail beschadigd galon: na behandeling.

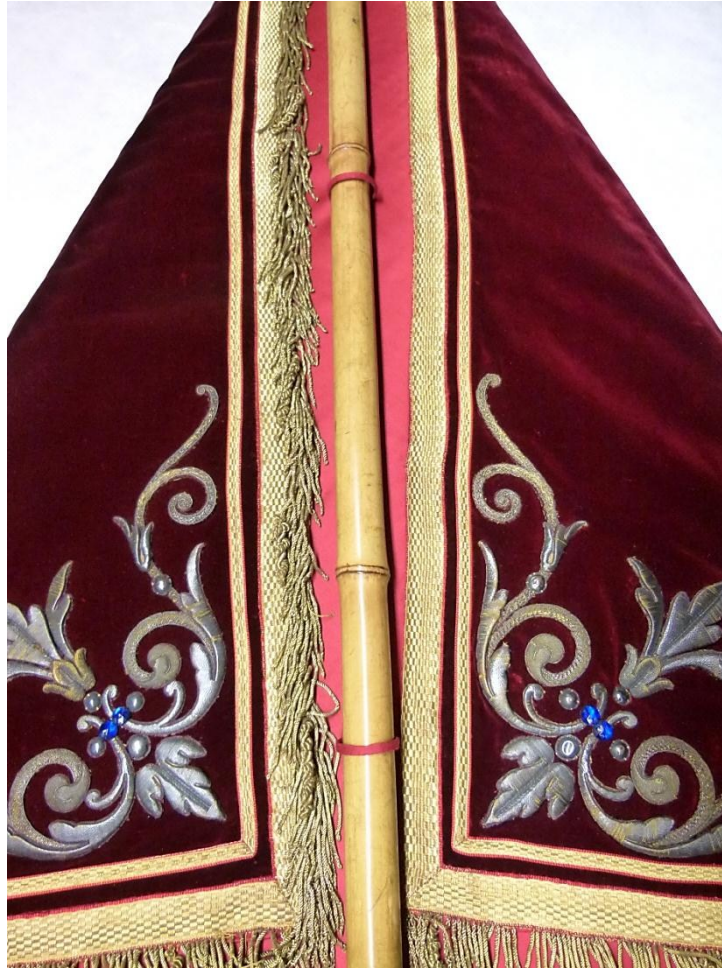
Detail achterzijde: draagstok die door de lussen gaat.

- doordat de voering vervuild, te sterk vervormd is en geen verdere meerwaarde heeft, deze vervangen door een nieuw textiel in dezelfde kleur<sup>2</sup>
- vastnaaien van de voering aan het vaandel op de originele manier met katoendraad
- het horizontale balkje vervangen door een op maat gemaakte en beklede polycardonaatplaat
- het vaandel rond de plaat plooien en monteren aan de geprepareerde plaat met katoendraad
- ter hoogte van de draagstok vier lussen voorzien waardoor de stok wordt geschoven
