**LE NOUVEAU PONT-ROUTE
DE KAMPENHOUT
SUR LE CANAL DE LOUVAIN A MALINES**

**DE NIEUWE VERKEERSBRUG
VAN KAMPENHOUT
OVER HET KANAAL VAN LEUVEN NAAR MECHELEN**

Emile CLAEYS,
Ingénieur en chef-directeur, **Léon-Joseph GORIS,**
Ingénieur principal des Ponts et Chaussées

EXTRAIT DES
ANNALES DES TRAVAUX PUBLIQUES DE BELGIQUE
Décembre 1944•
BRUXELLES

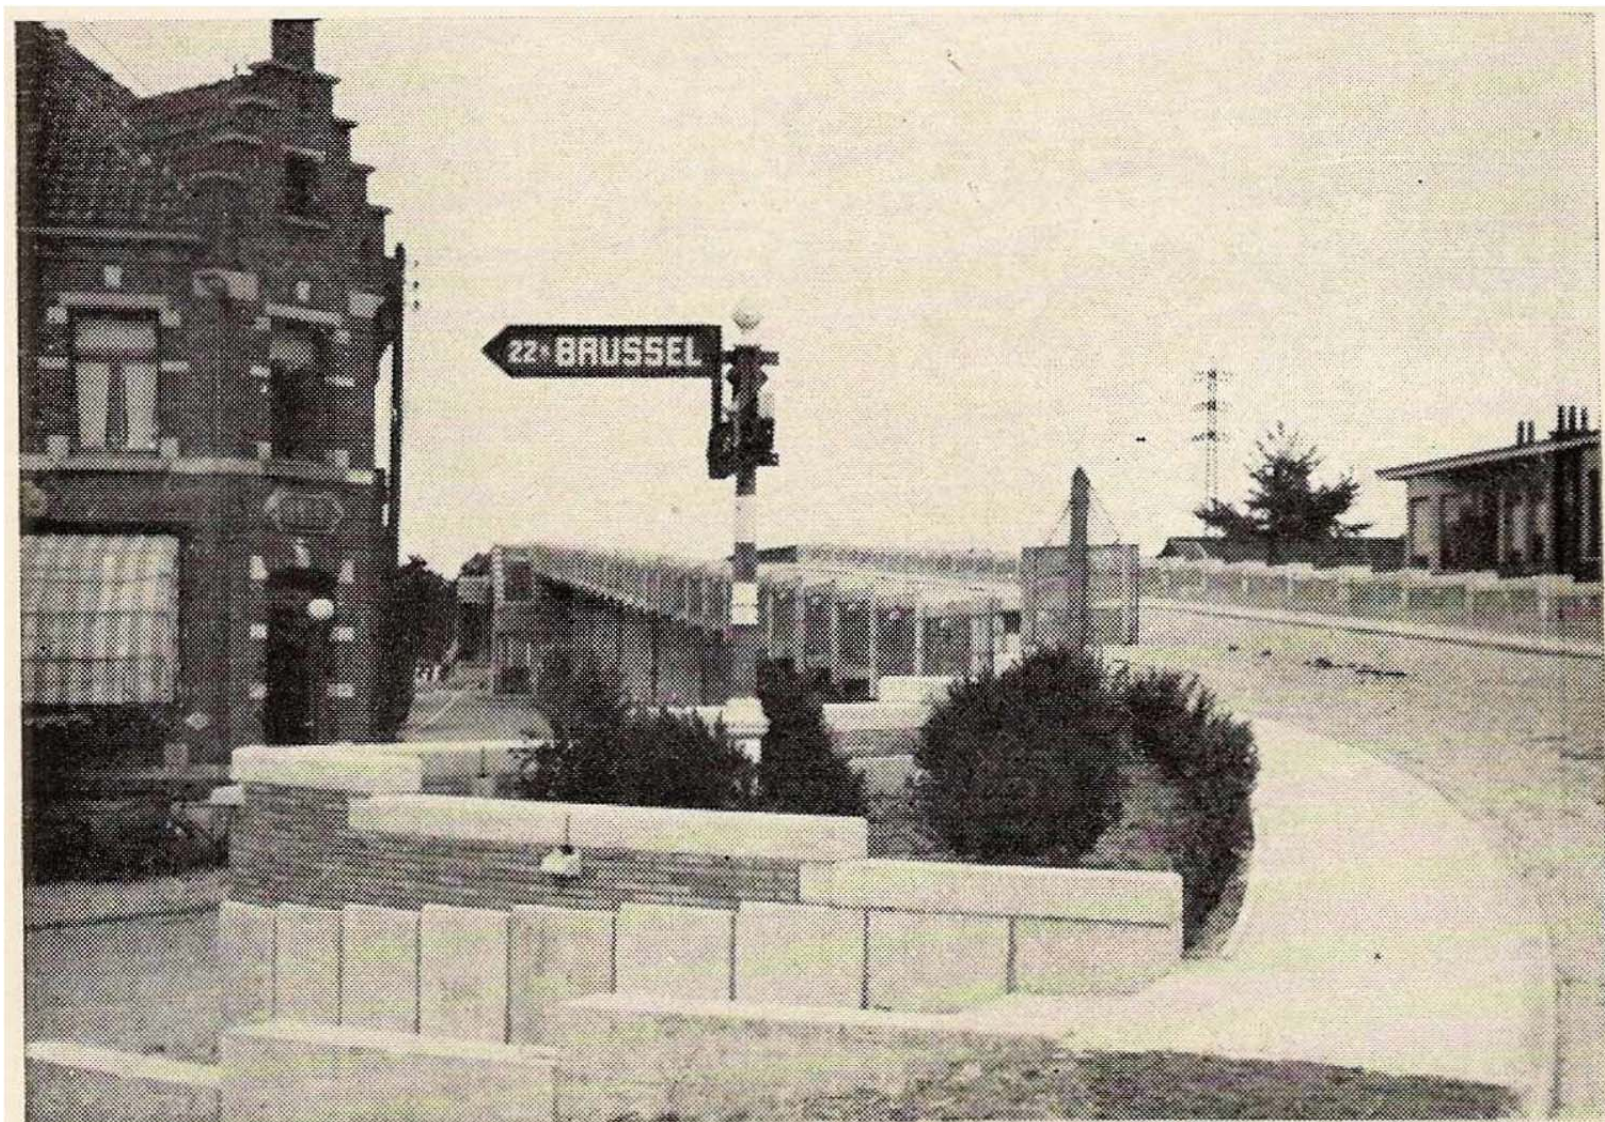
Détail (escalier) au pied de la rampe d'accès, côté Louvain – Detail (trap) aan den voet van de oprit, kant Leuven (photo Kaiser)
